Le château médiéval de Chaux-des-Crotenay

Thierry Pasteur

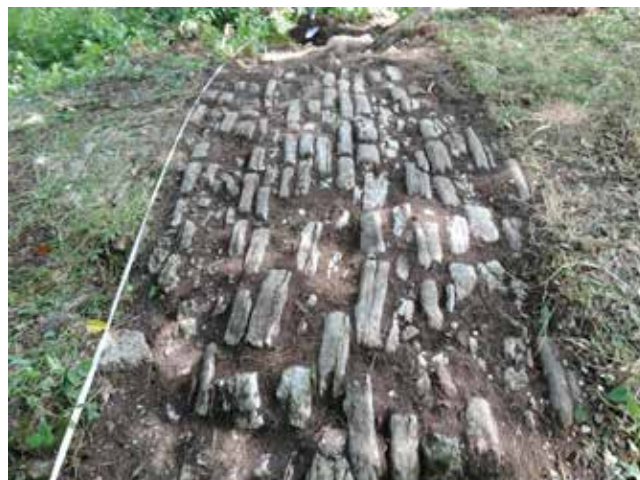
Décapage d'un tronçon du chemin pavé

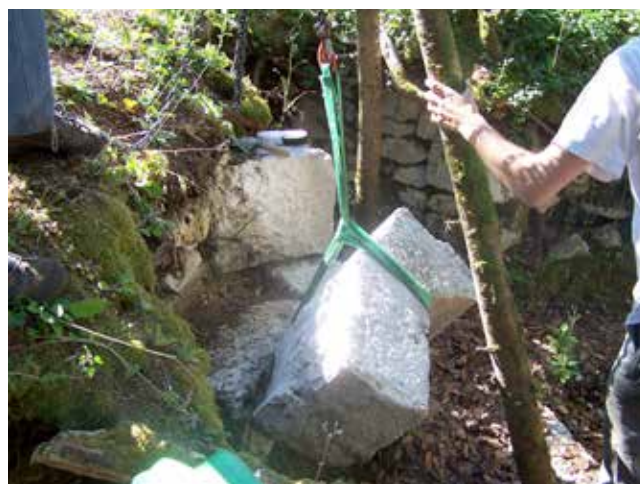
Dégagement de structures en pierre de taille et récupération de gros blocs éboulés

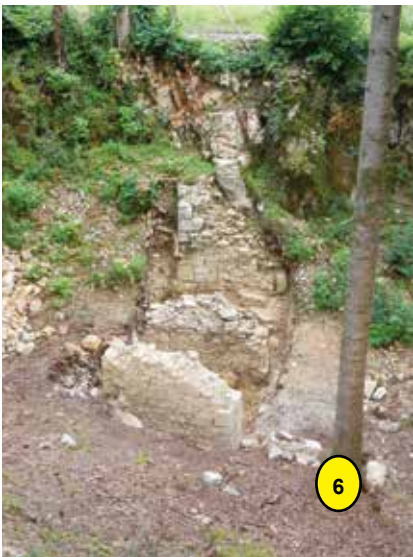
Pont dormant mis au jour par les campagnes de fouille 2012 et 2013.

Le fossé primitif est mentionné pour la première fois en 1186. Aucun signalement ne trahit l'agrandissement de ce dernier ni même sa modification. Le fossé actuel peut donc, selon toute vraisemblance, s'apparenter au tracé premier, soit du XII^e siècle. Le sondage dans le fossé primitif a été motivé par l'affleurement de deux piles et un léger talutage pour la troisième. Au terme de l'année 2012, le volume extrait a été estimé à 27 mètres cubes évacués en 5 jours ouvrés. Ce comblement résulte sans aucun doute des démolitions et/ou ruinifications lentes du monument et plus particulièrement des piles. En revanche, aucun indice ou bloc clavé ne permet d'envisager la présence d'un tablier en pierre.

Un tablier en bois est par ailleurs privilégié par les multiples collaborateurs. Les blocs et les moellons les plus équarris évoquent exclusivement une maçonnerie du type parement de mur. L'implantation de la troisième pile diffère des deux précédentes. Son orientation

N-E / S-O s'accroît davantage, complétée par une translation plus prononcée vers le sud. Cette mise en perspective induit en conséquence l'existence d'un pont dormant courbe.

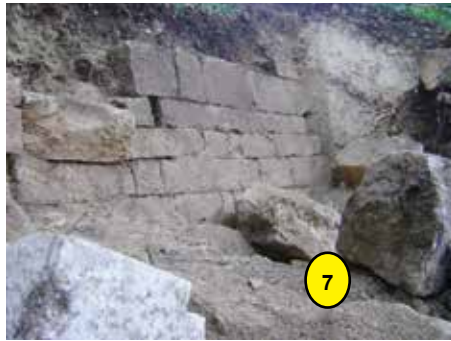
Mur d'enceinte du château mis au jour en 2013. Il se situe sous le pont levis.

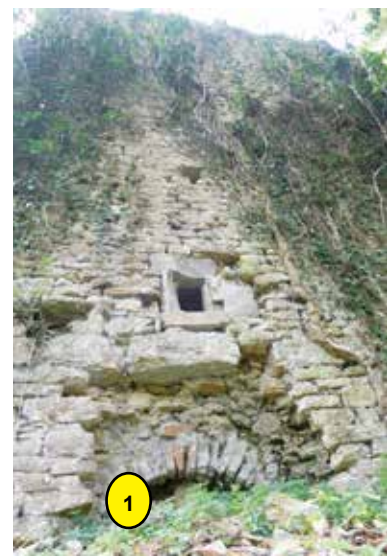
Mur extérieur des casernes

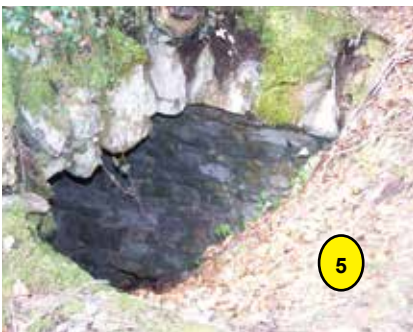
Conduit souterrain communiquant avec une tour.

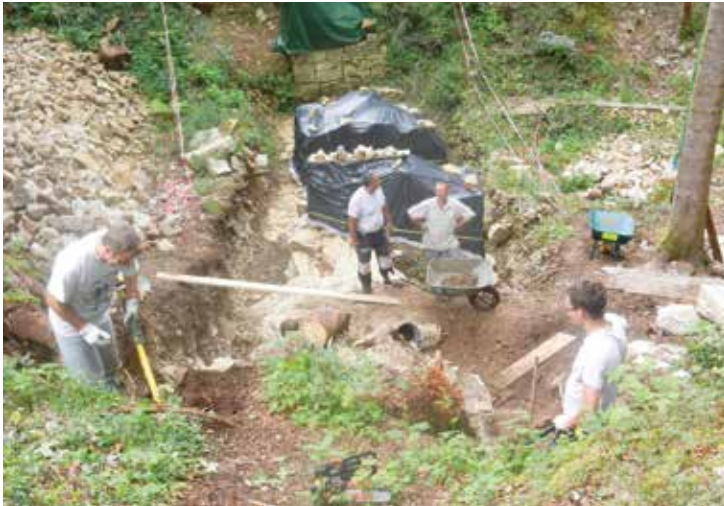
Extraction d'un bloc devant trois piles protégées par un plastique

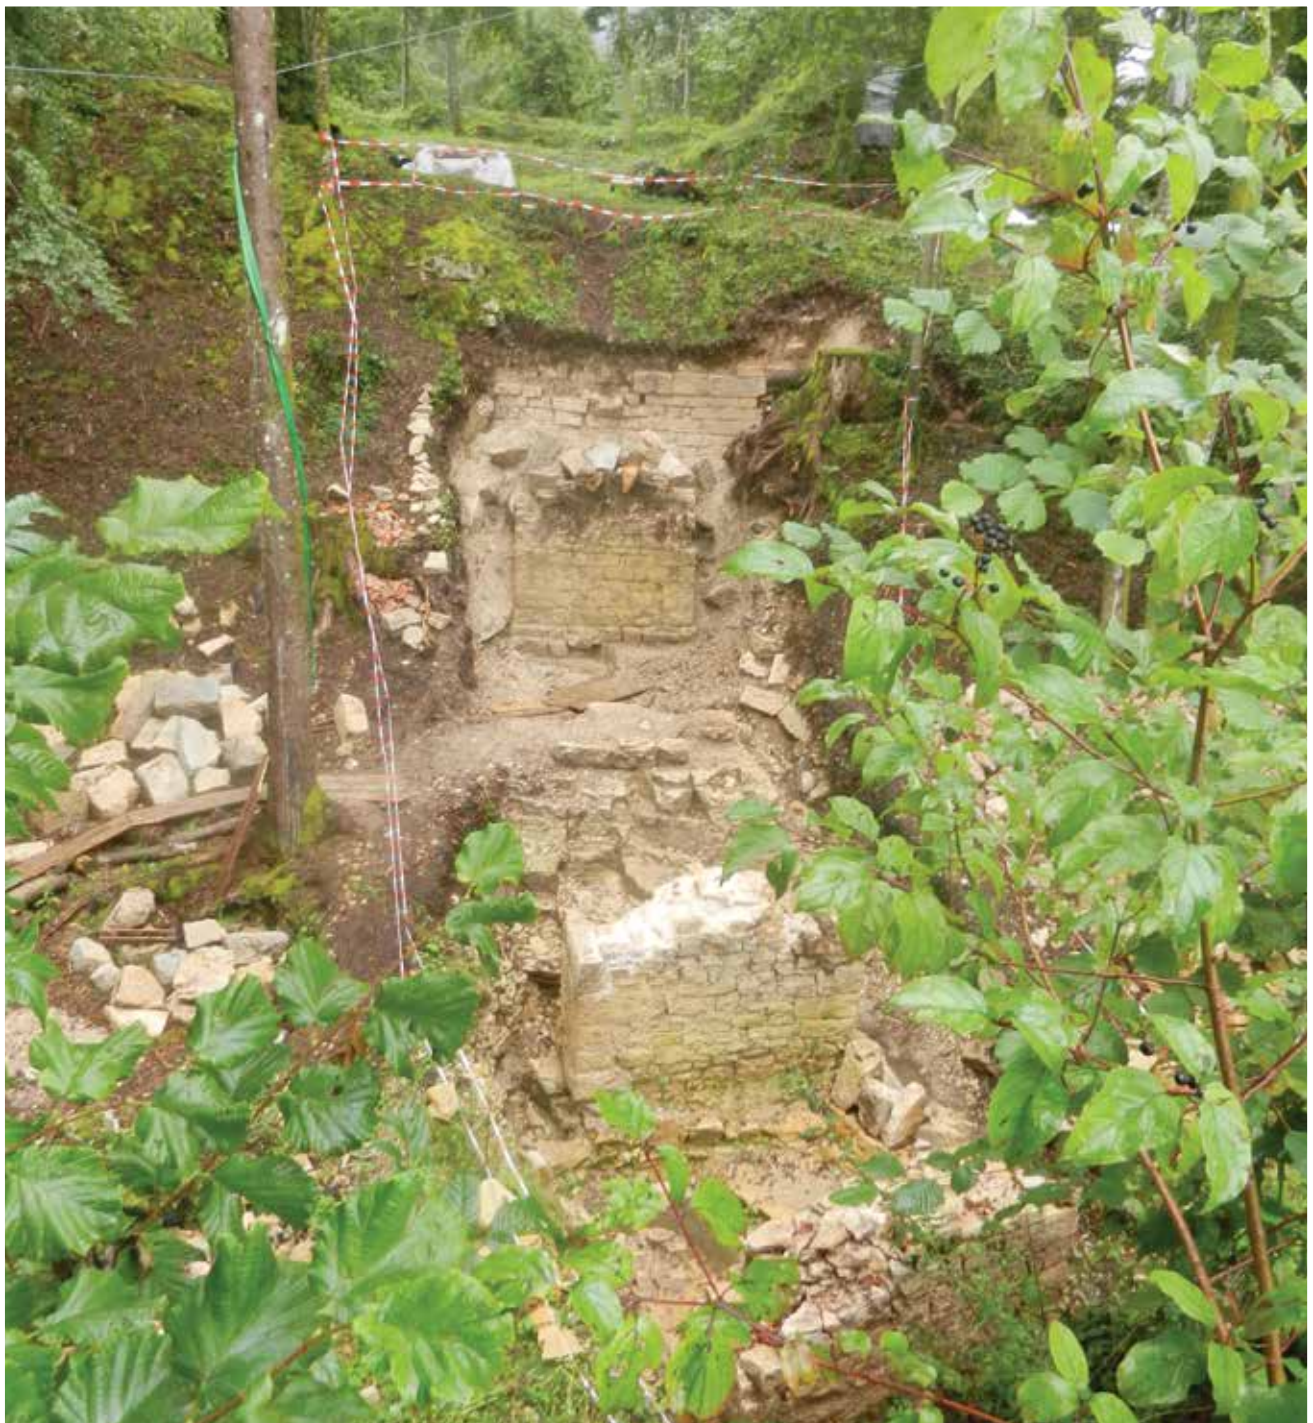
**Deux années de travail !
Les quatre dernières piles puis le mur d'enceinte au fond.**
